SVEUČILIŠTE U ZAGREBU
FAKULTET STROJARSTVA I BRODOGRADNJE

DIPLOMSKI RAD

Vladimir Čabraja

Izjavljujem da sam diplomski rad na temu "Elektrokemijski korozijski postupci na nelegiranim konstrukcijskim čelicima" izradio samostalno uz potrebne konzultacije, savjete, uporabu navedene literature i uređaja za ispitivanje.

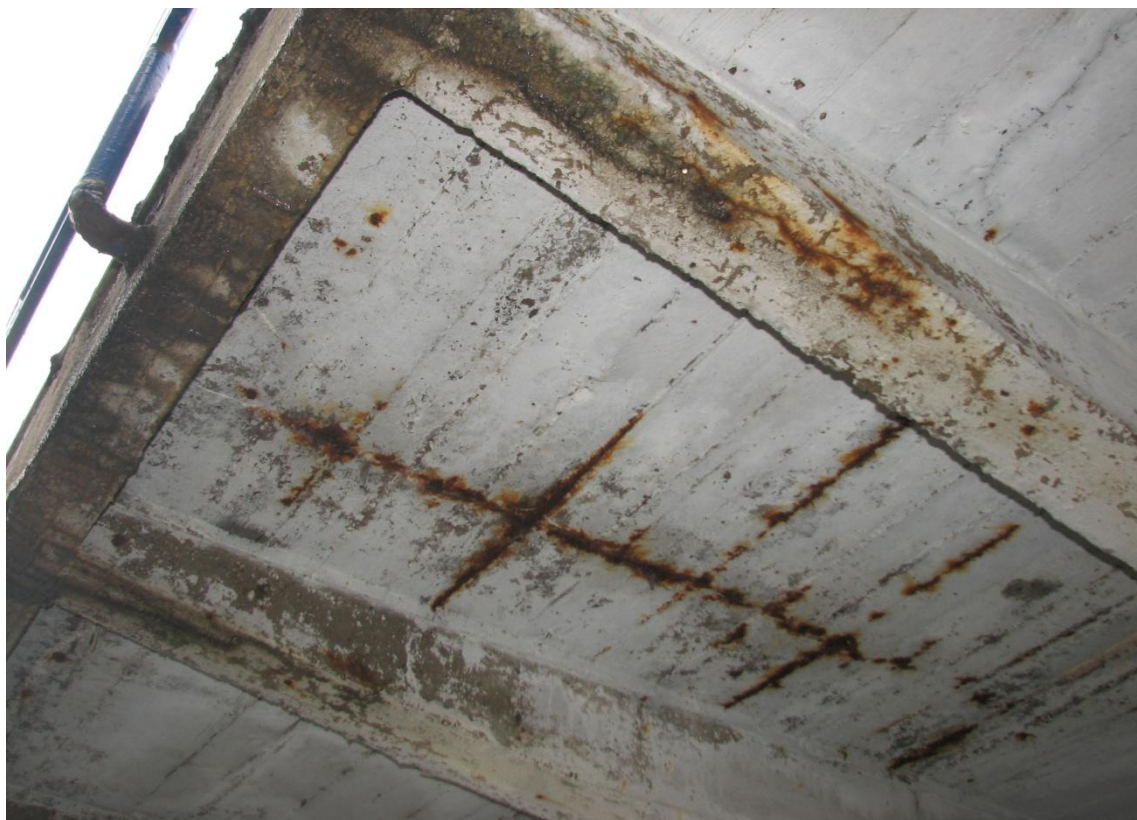
Sl. 71. Dio armirano betonske konstrukcije zahvaćene korozijom.

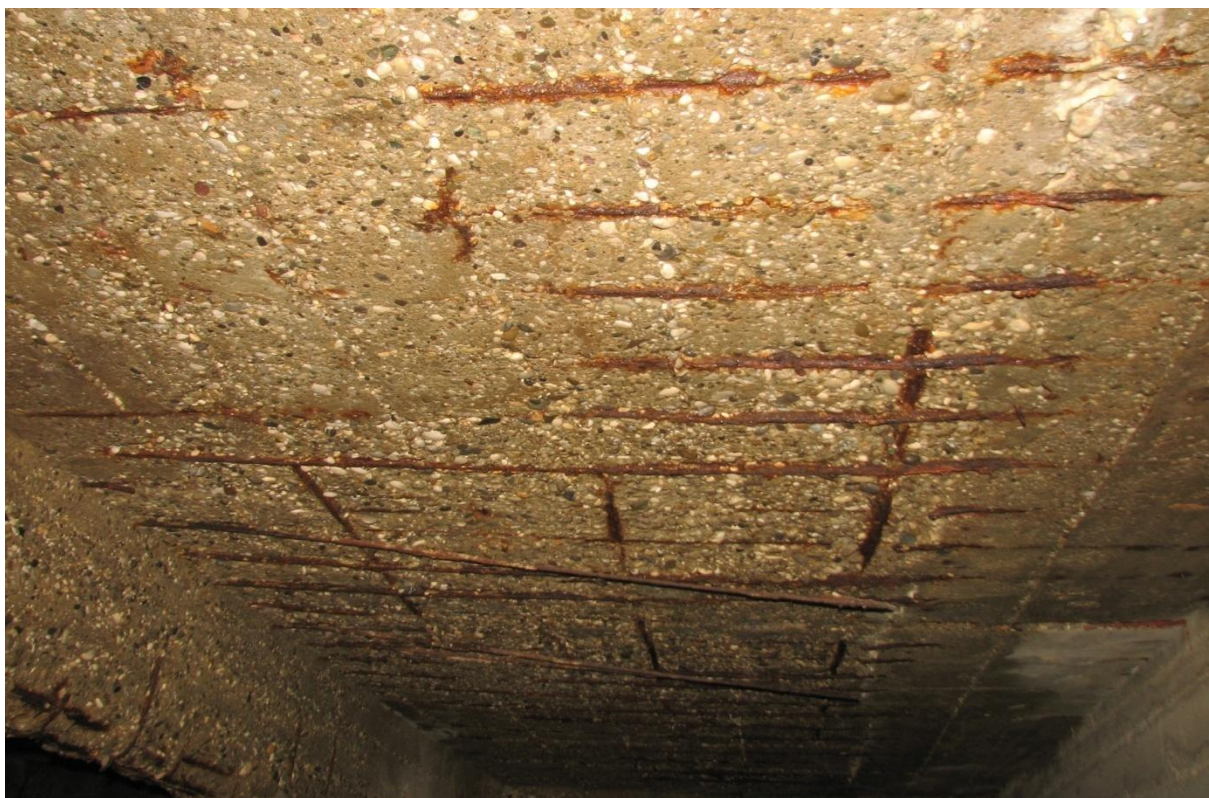
Sl. 72. Prikaz nastale korozije armiranog betona usljed vlage.

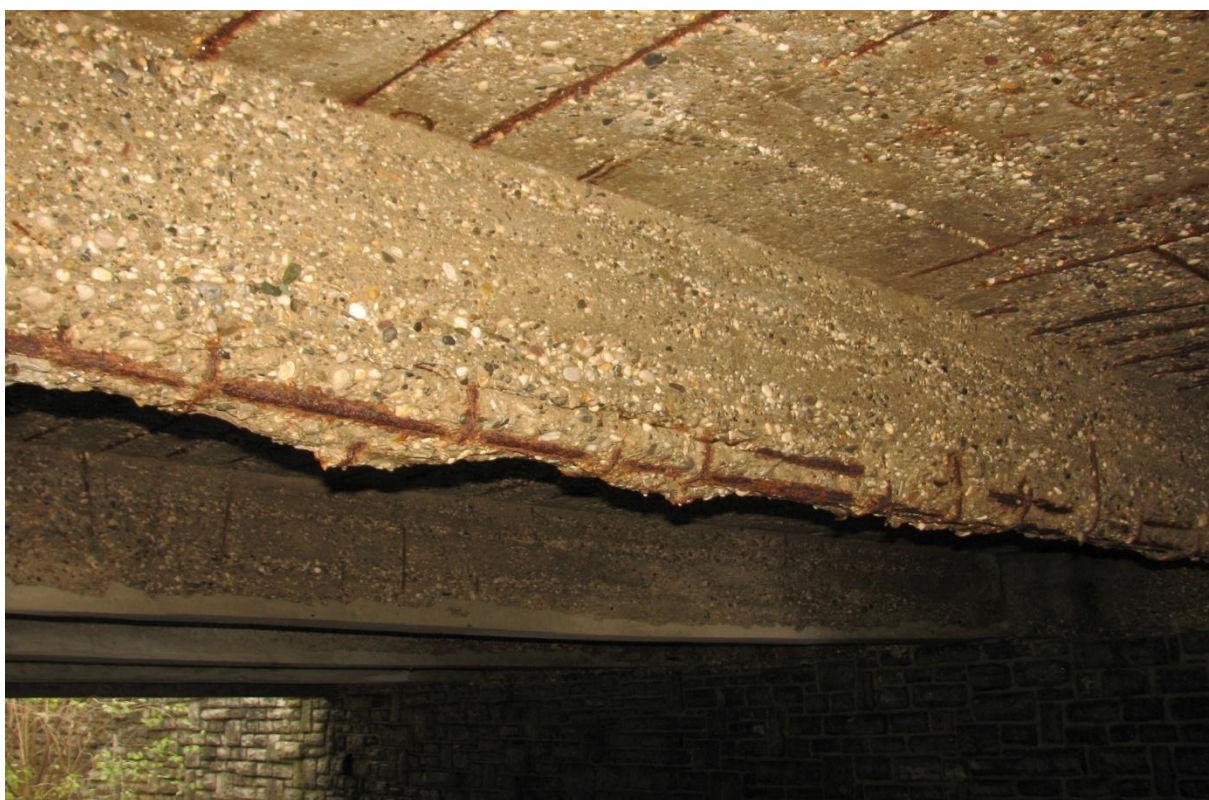
Sl. 73. Prikaz detalja armirane nosive grede zahvaćene korozijom.

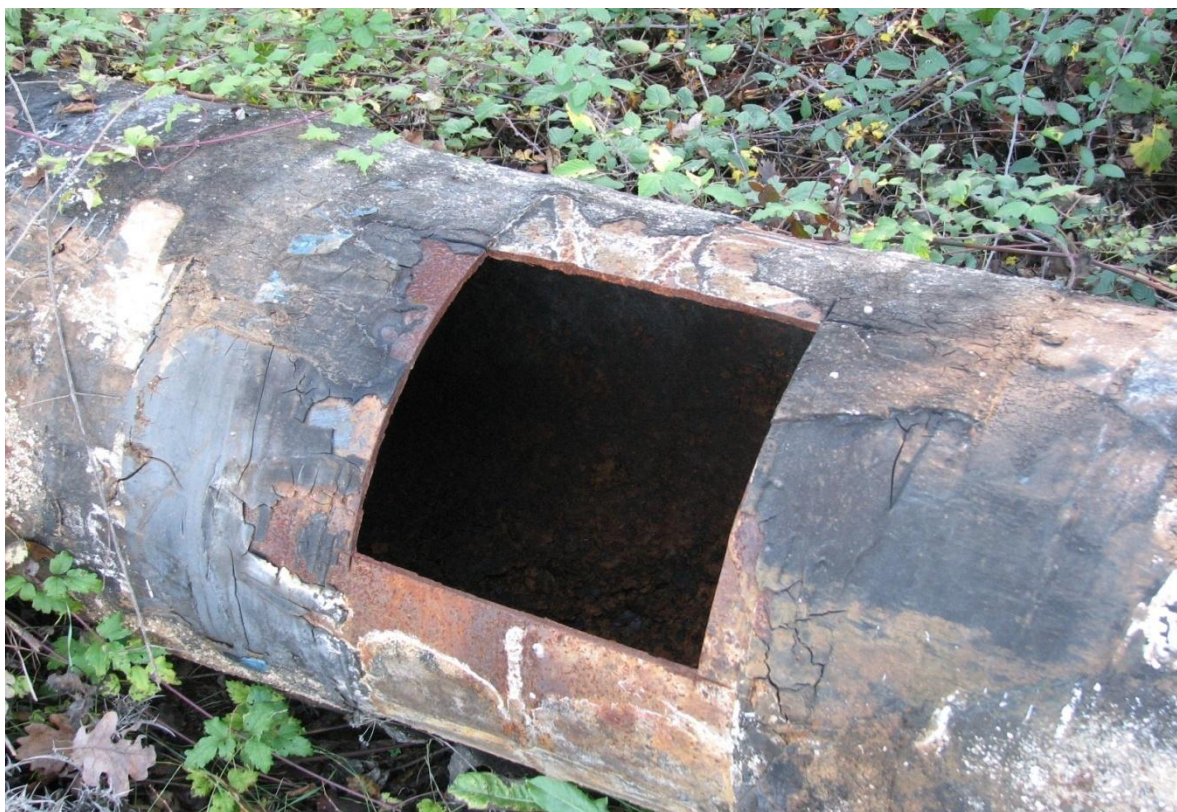
Oštećenje čeličnog cjevovoda sirove netretirane vode	
Starost	Oko 20 godina

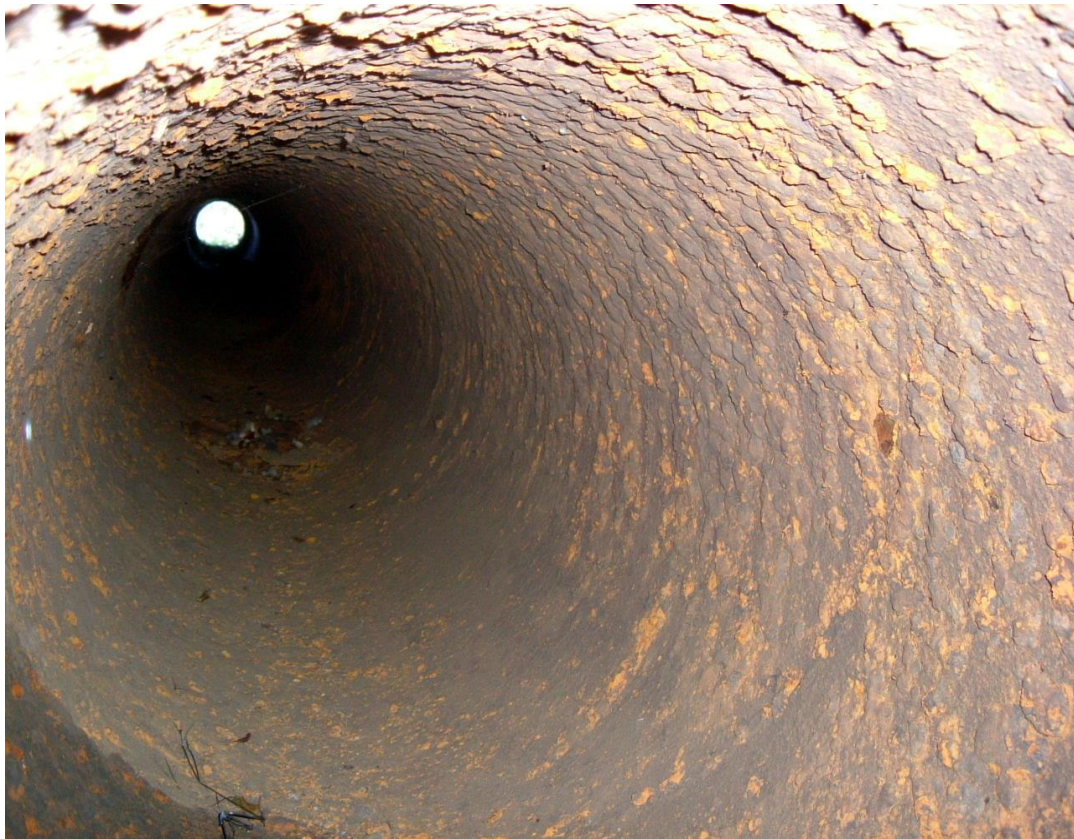
Sl. 75. Dio čeličnog cjevovoda sirove vode – unutarnja strana.

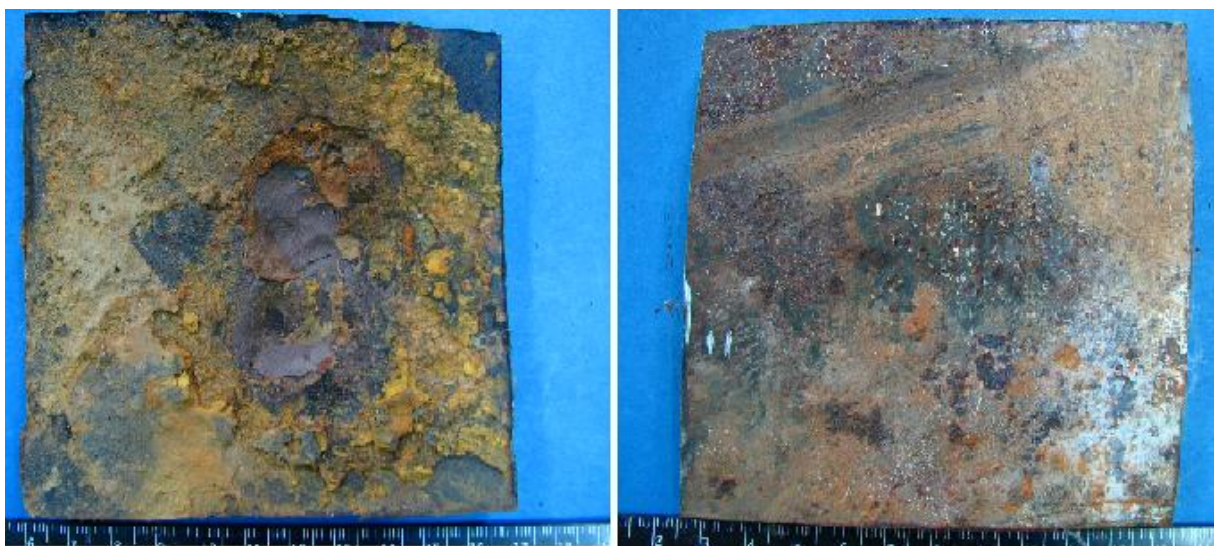
Sl. 76. Unutarnji dio dijela cjevovoda (lijevo) i vanjski dio dijela cjevovoda (desno) koji je korodirao.

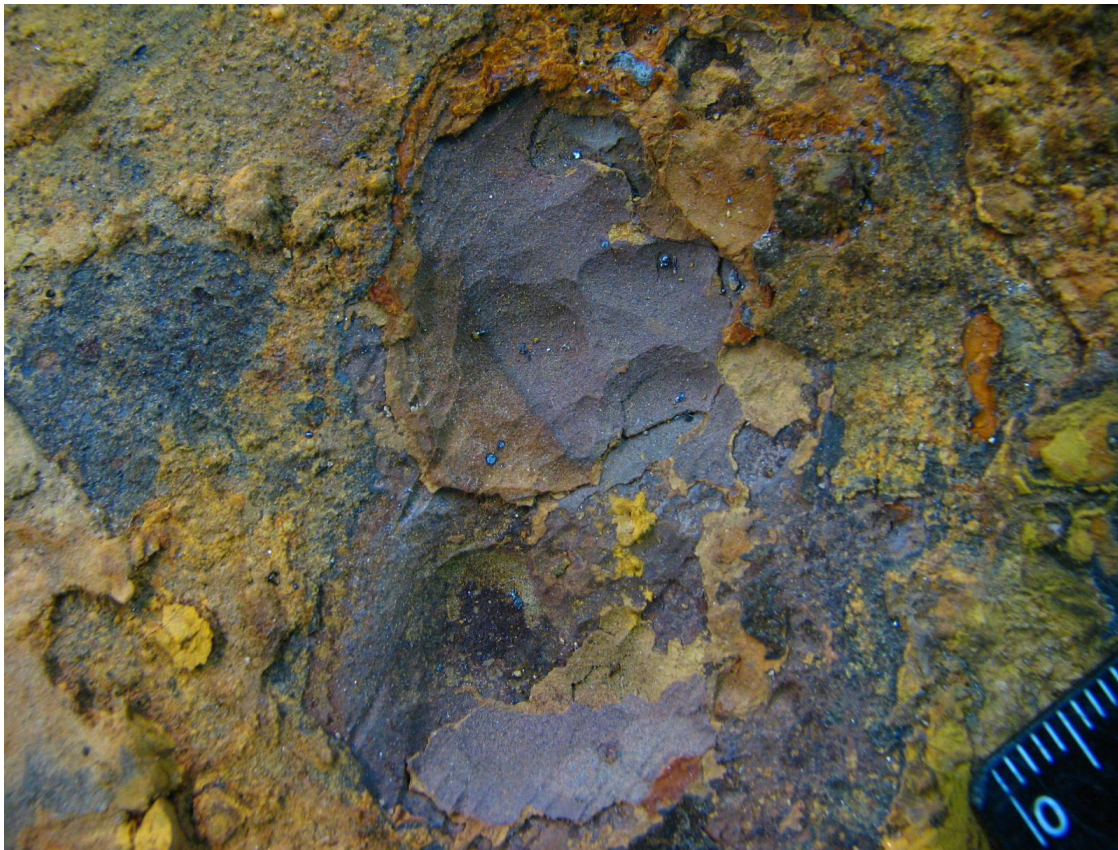
Sl. 77. Detalj unutarnjeg dijela cijevi zahvaćen korozijom.

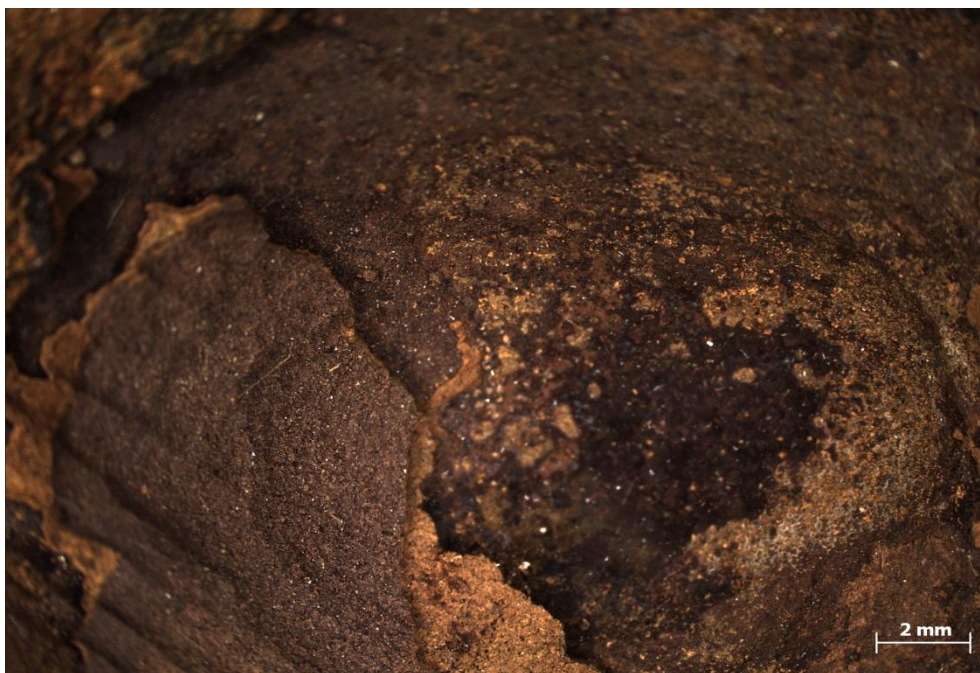
Sl. 78. Prikaz detalja korozijskih produkata stereomikroskopskom snimkom sa unutarnjeg dijela cijevi zahvaćenog općom korozijom.

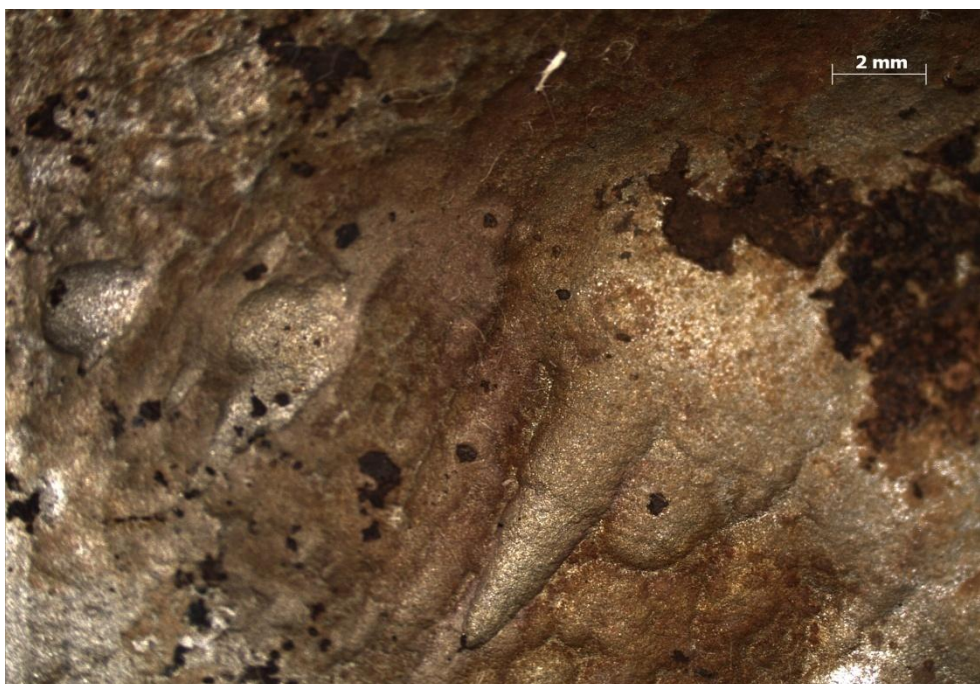
Sl. 79. Stereomikroskopski prikaz unutarnjeg dijela cijevi očišćenog od produkata korozije.

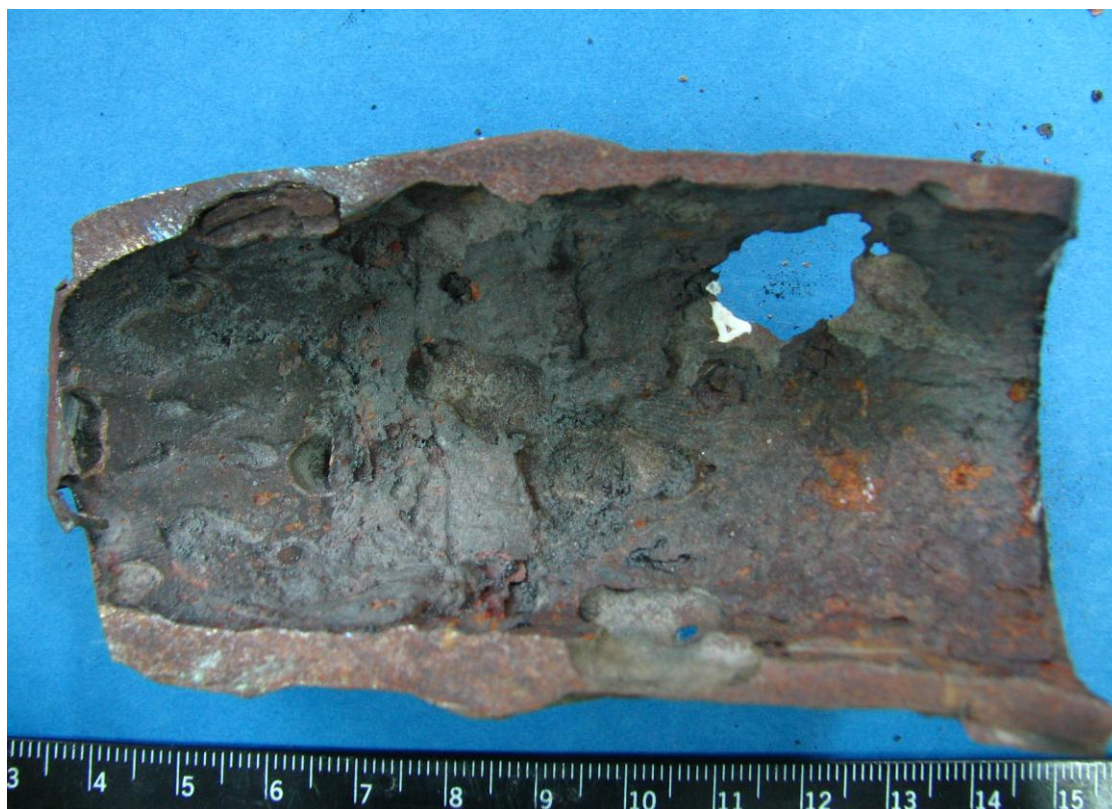
Sl. 80. Prikaz pukotine na odrezanom dijelu cjevovoda.

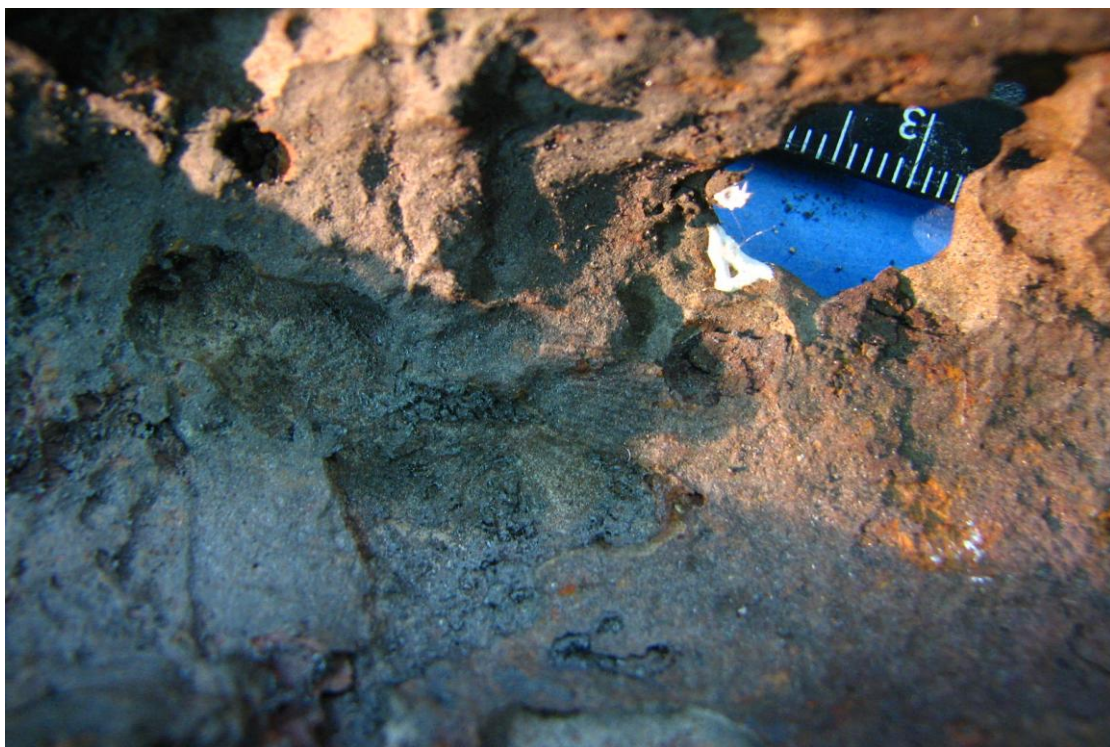
Sl. 81. Prikaz detalja pukotine na unutarnjem dijelu cijevi.

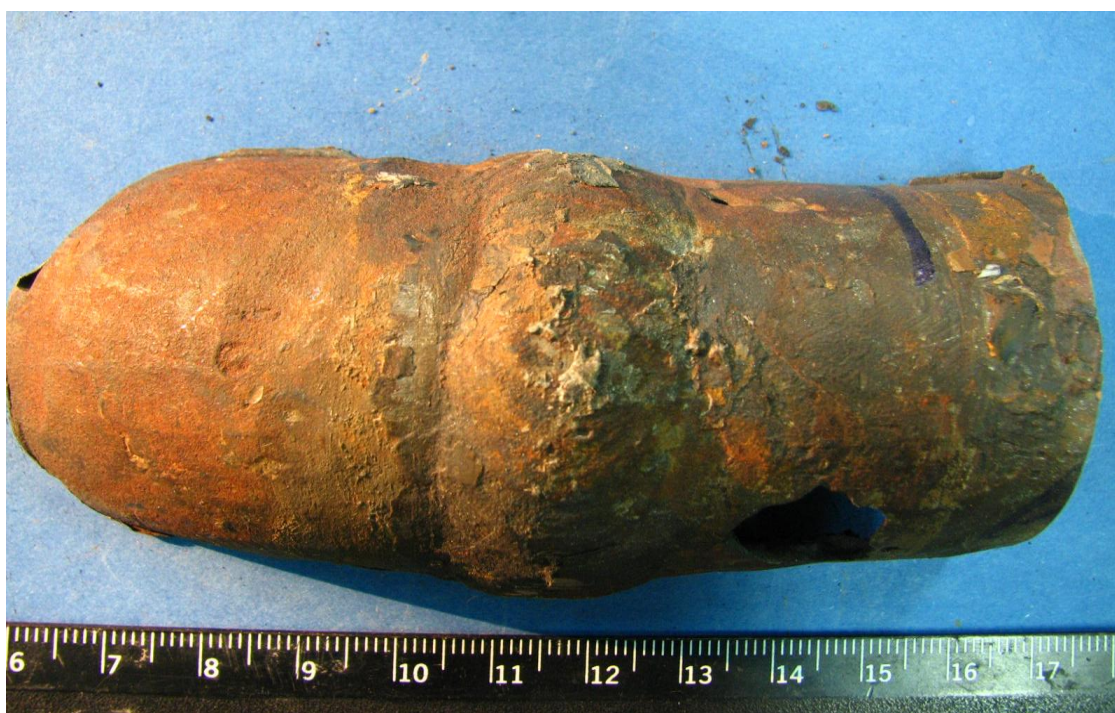
Sl. 82. Prikaz odrezanog dijela cijevi s vanjske strane.

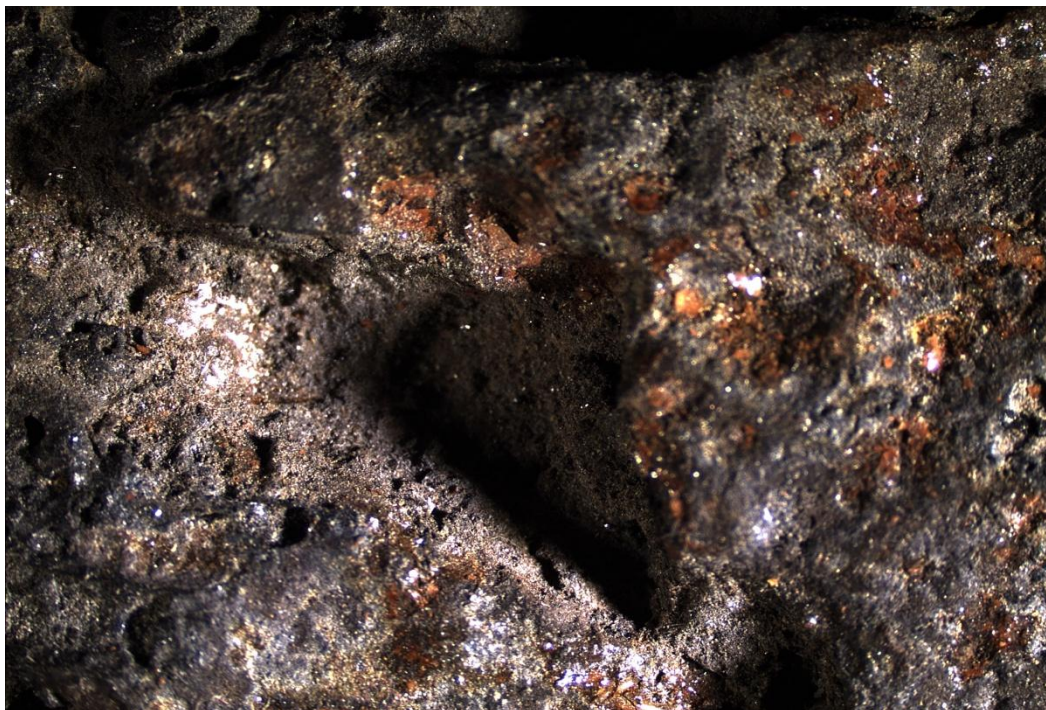
Sl. 83. Stereomikroskopski prikaz detalja korozije na unutarnjem dijelu cijevi.

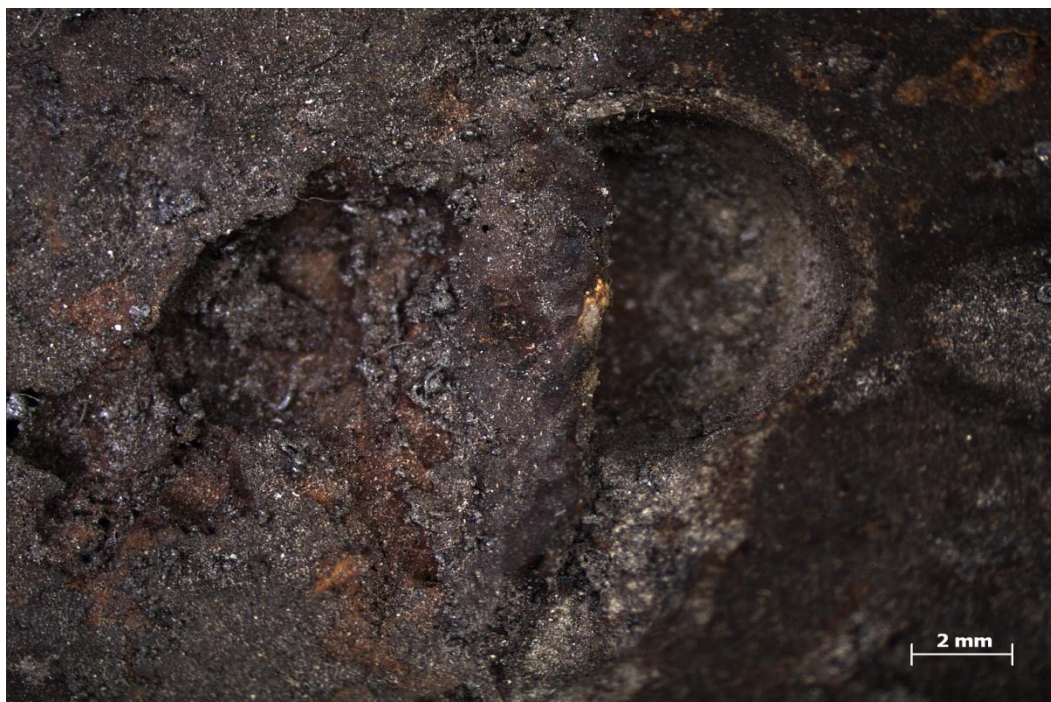
Sl. 84. Stereomikroskopski prikaz drugog detalja korozije na unutarnjem dijelu cijevi.

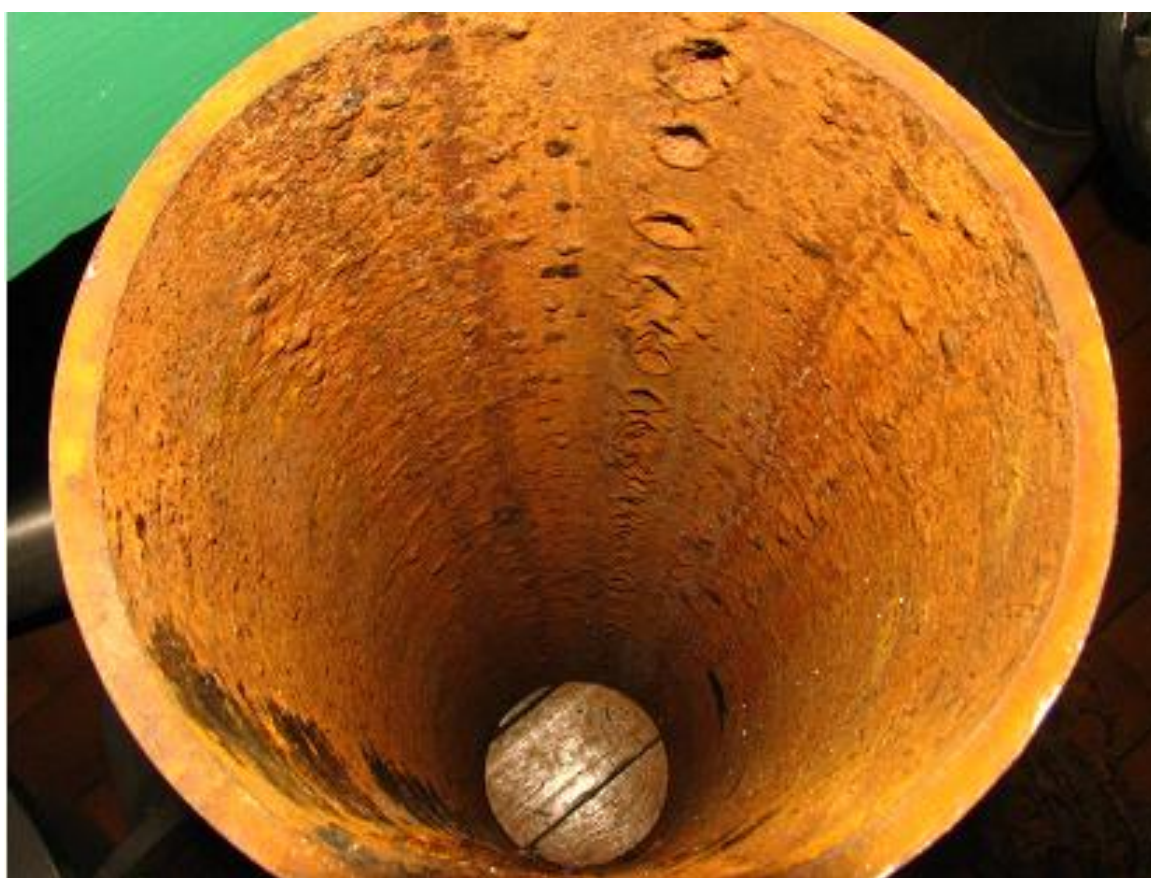
Sl. 85. Prikaz unutrašnjosti cjevovoda morske balastne vode.

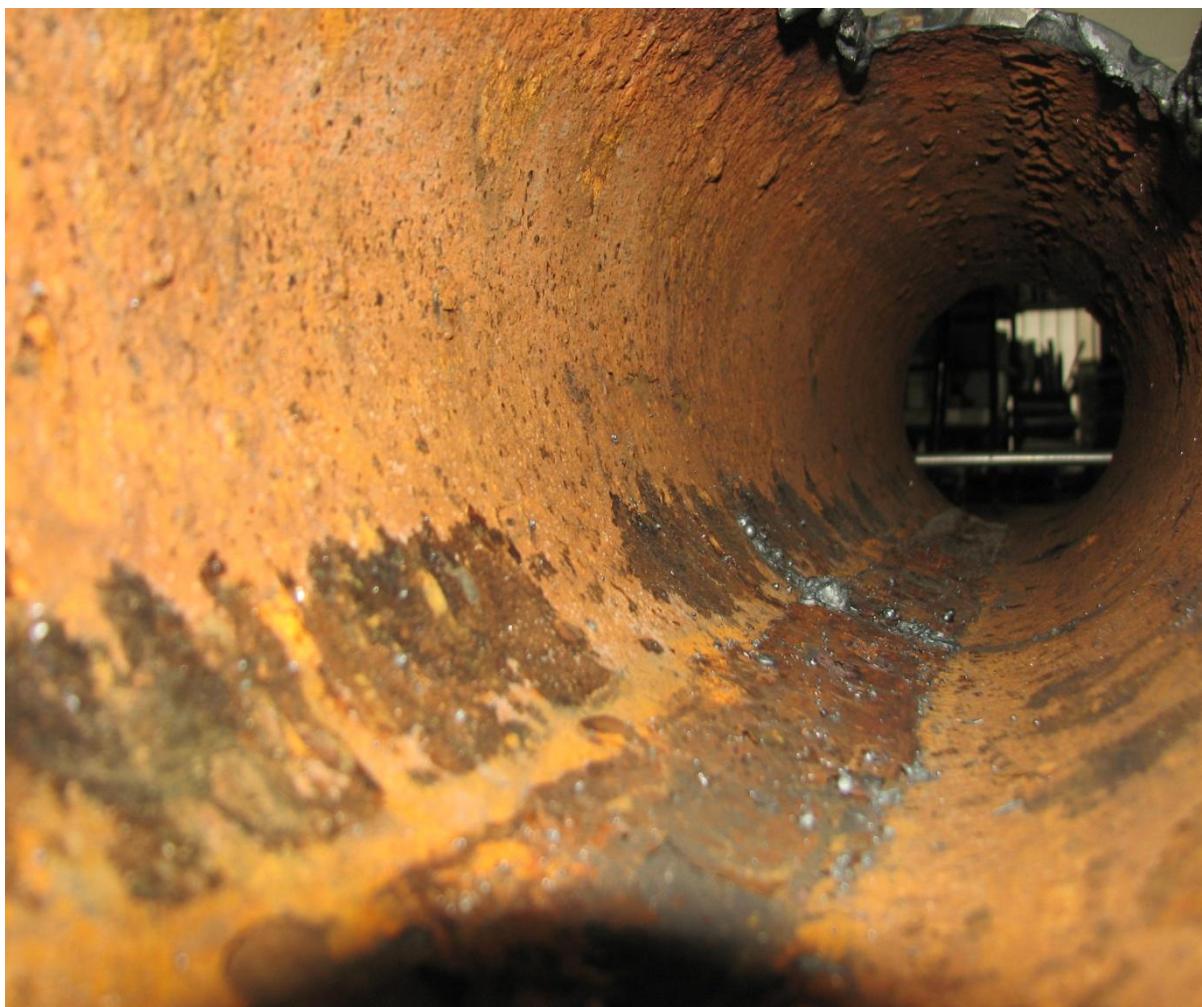
Sl. 86. Naslage produkata korozije na donjem dijelu cjevovoda nakon rezanja.

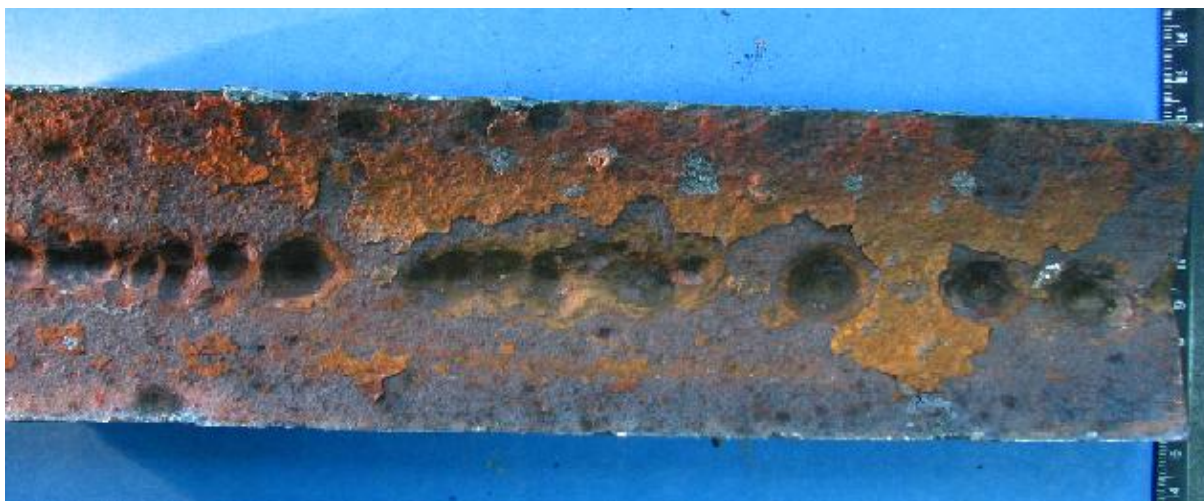
Sl. 87. Prikaz rupičaste korozije na gornjem dijelu cjevovoda.

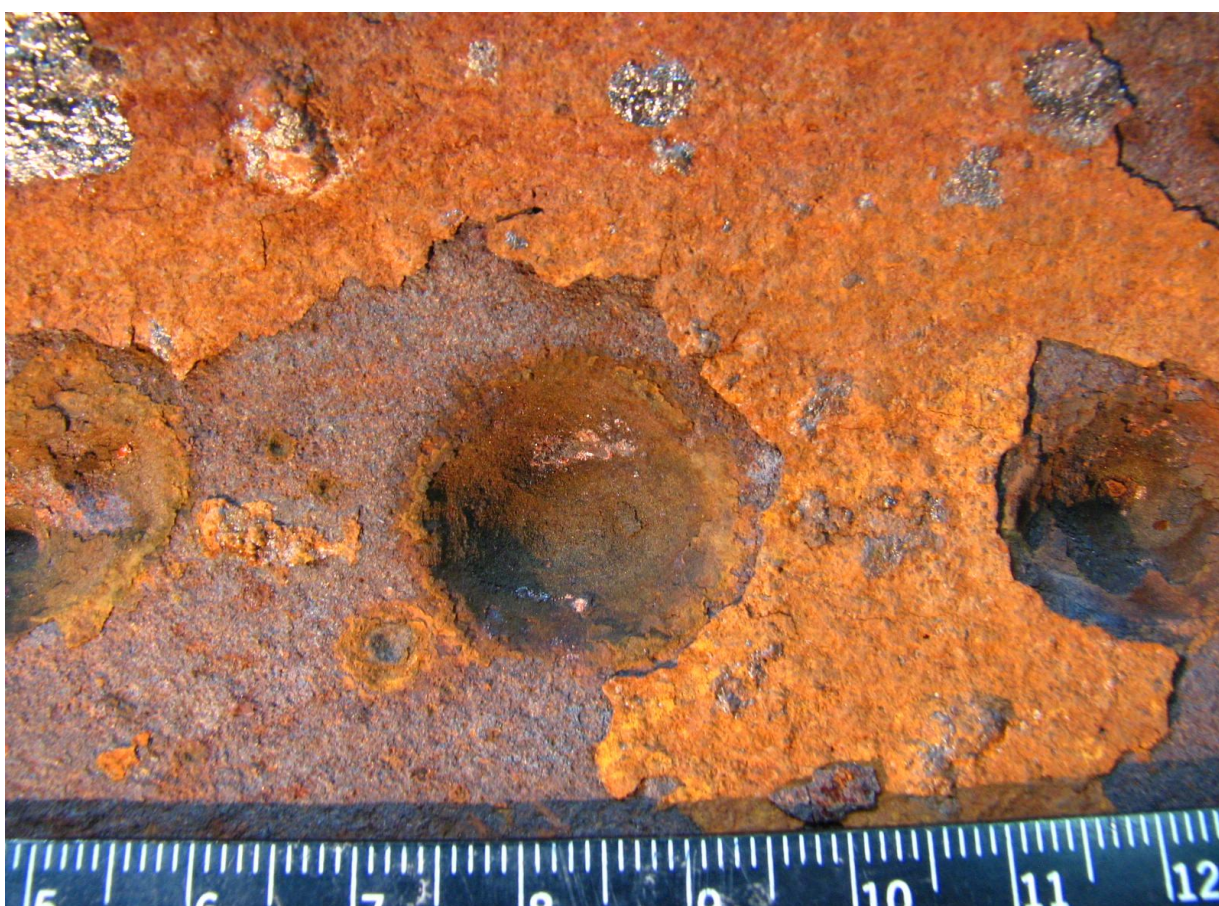
Sl. 88. Detalj rupičaste korozije na gornjem dijelu cjevovoda.

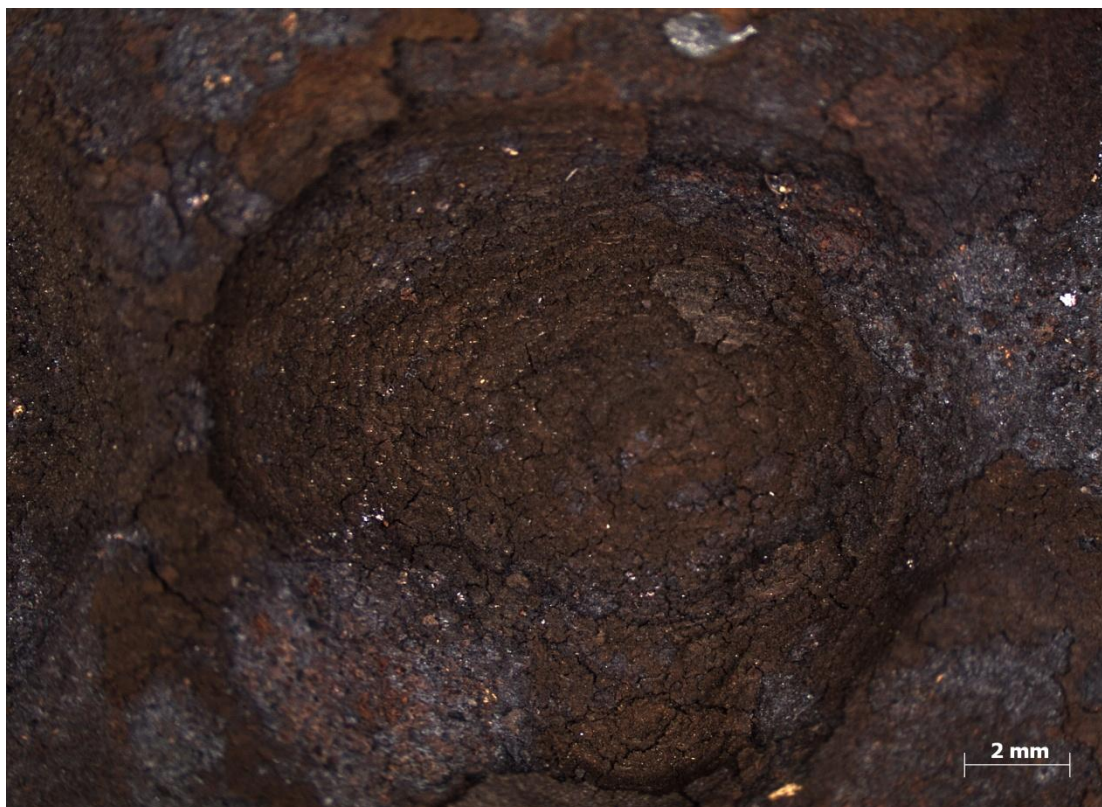
Sl. 89. Stereomikroskopski snimak jedne od jamica uzrokovane korozijom.

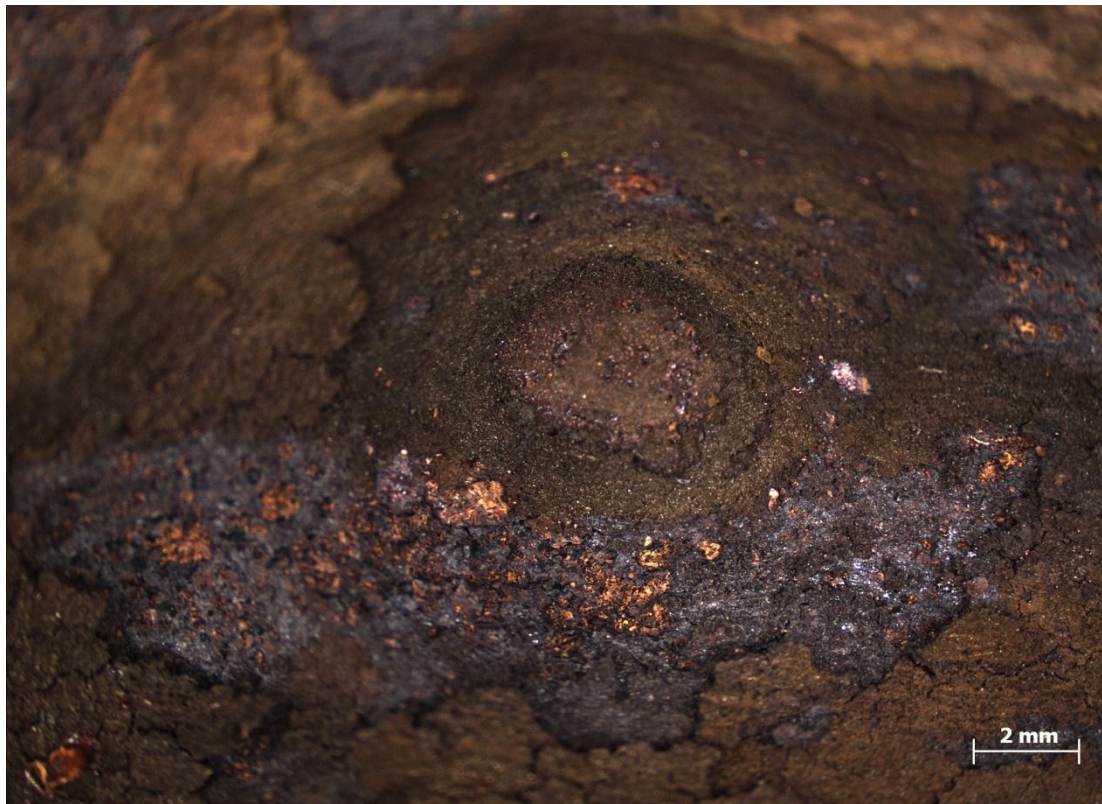
Sl. 90. Stereomikroskopski snimak drugog detalja jamice koja je nastala korodiranjem čelika.

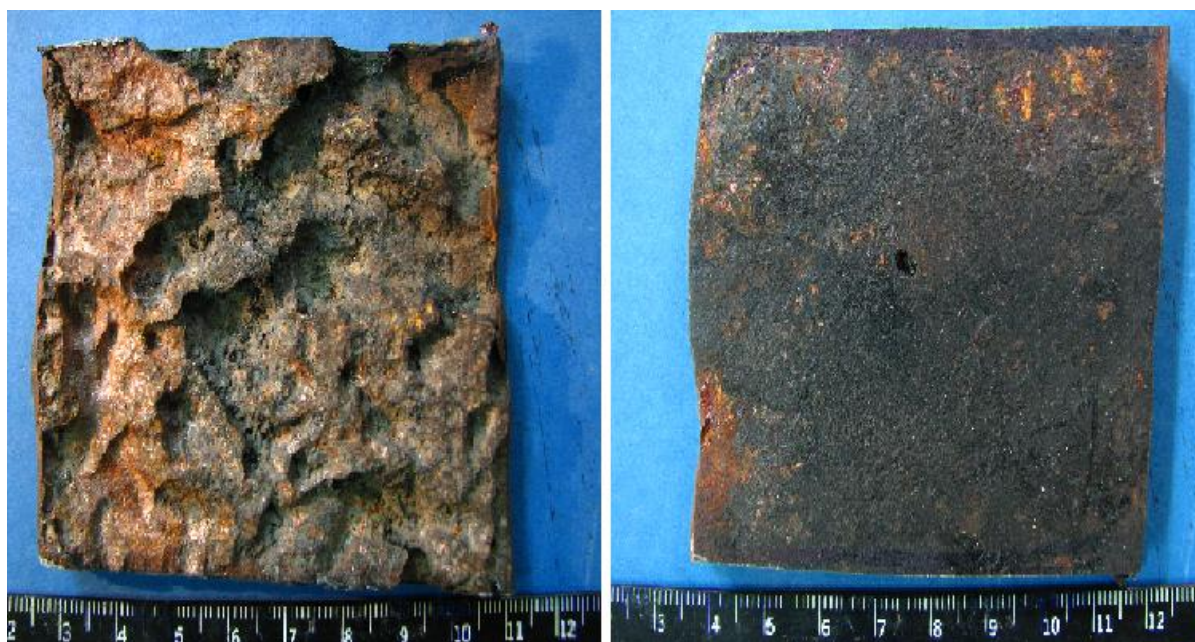
Sl. 91. Unutarnji dio cijevi zahvaćen korozijom (lijevo), te vanski dio cijevi (desno).
